Muzeum Lubuskie im. Jana Dekerta, ul. Warszawska 35,
66-400 Gorzów Wlkp. - Zagroda młyńska w Bogdańcu - Zabytkowy
budynek mieszkalny młynarza z młynem, ul. Leśna 22, tzw.
Młyn Górny.

Sondażowe badania architektoniczne.

Bogdaniec - Gorzów Wlkp. 2008 rok

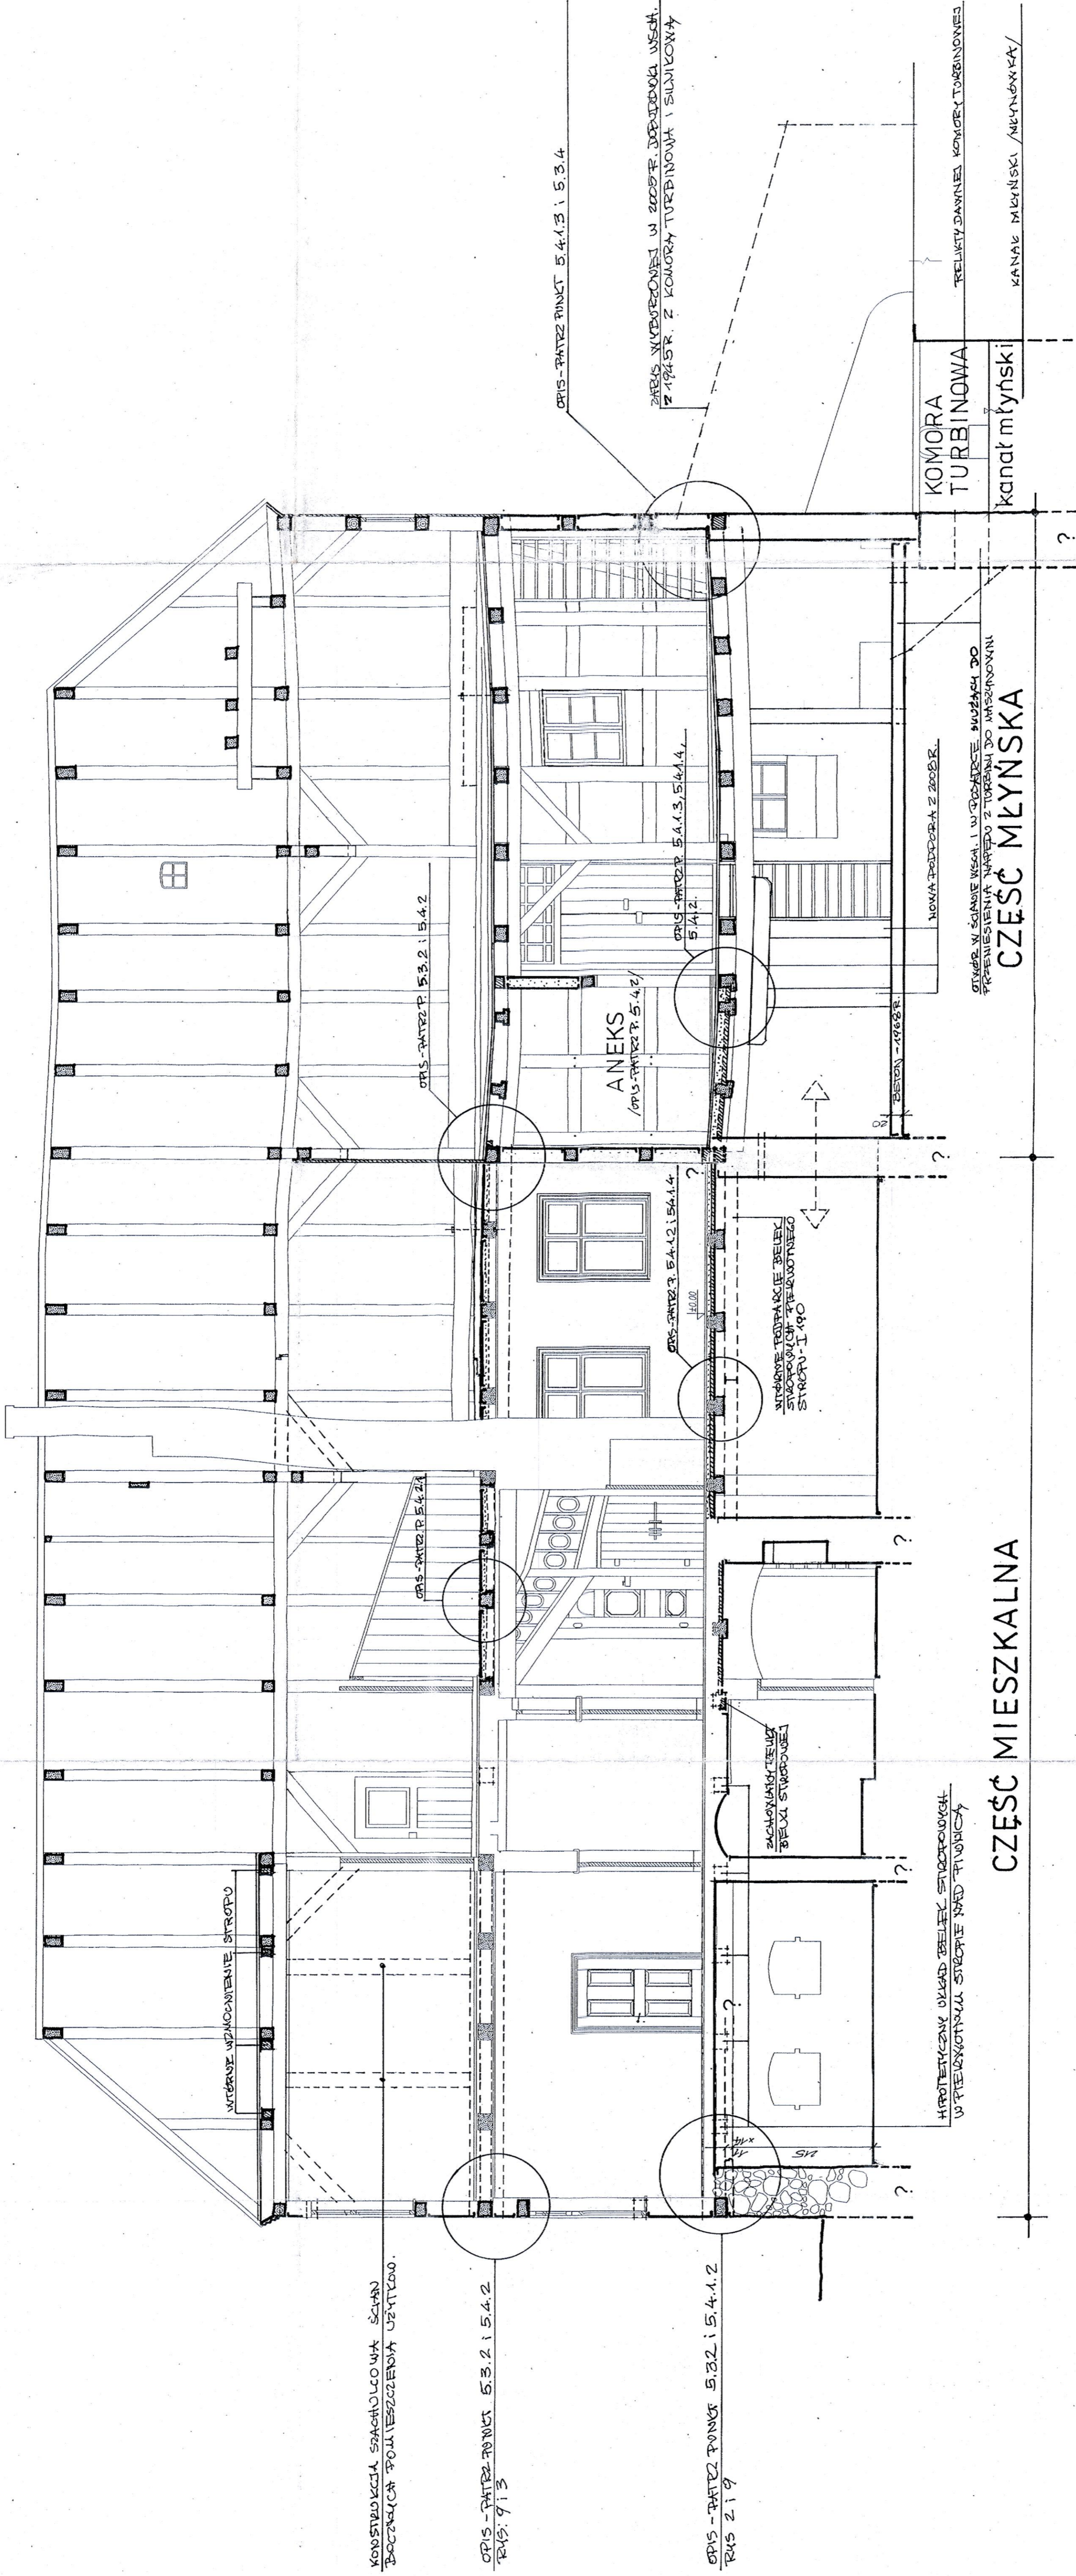
KONSTRUKCJA SZACHULCOWA SCHAPOBOTAWICZA
BOTAWICZA FOLIOWANIE UŻYTKOWE.

OPIS - PATEZ PUNKT 5.3.2 i 5.4.2
RYS: 9 i 3

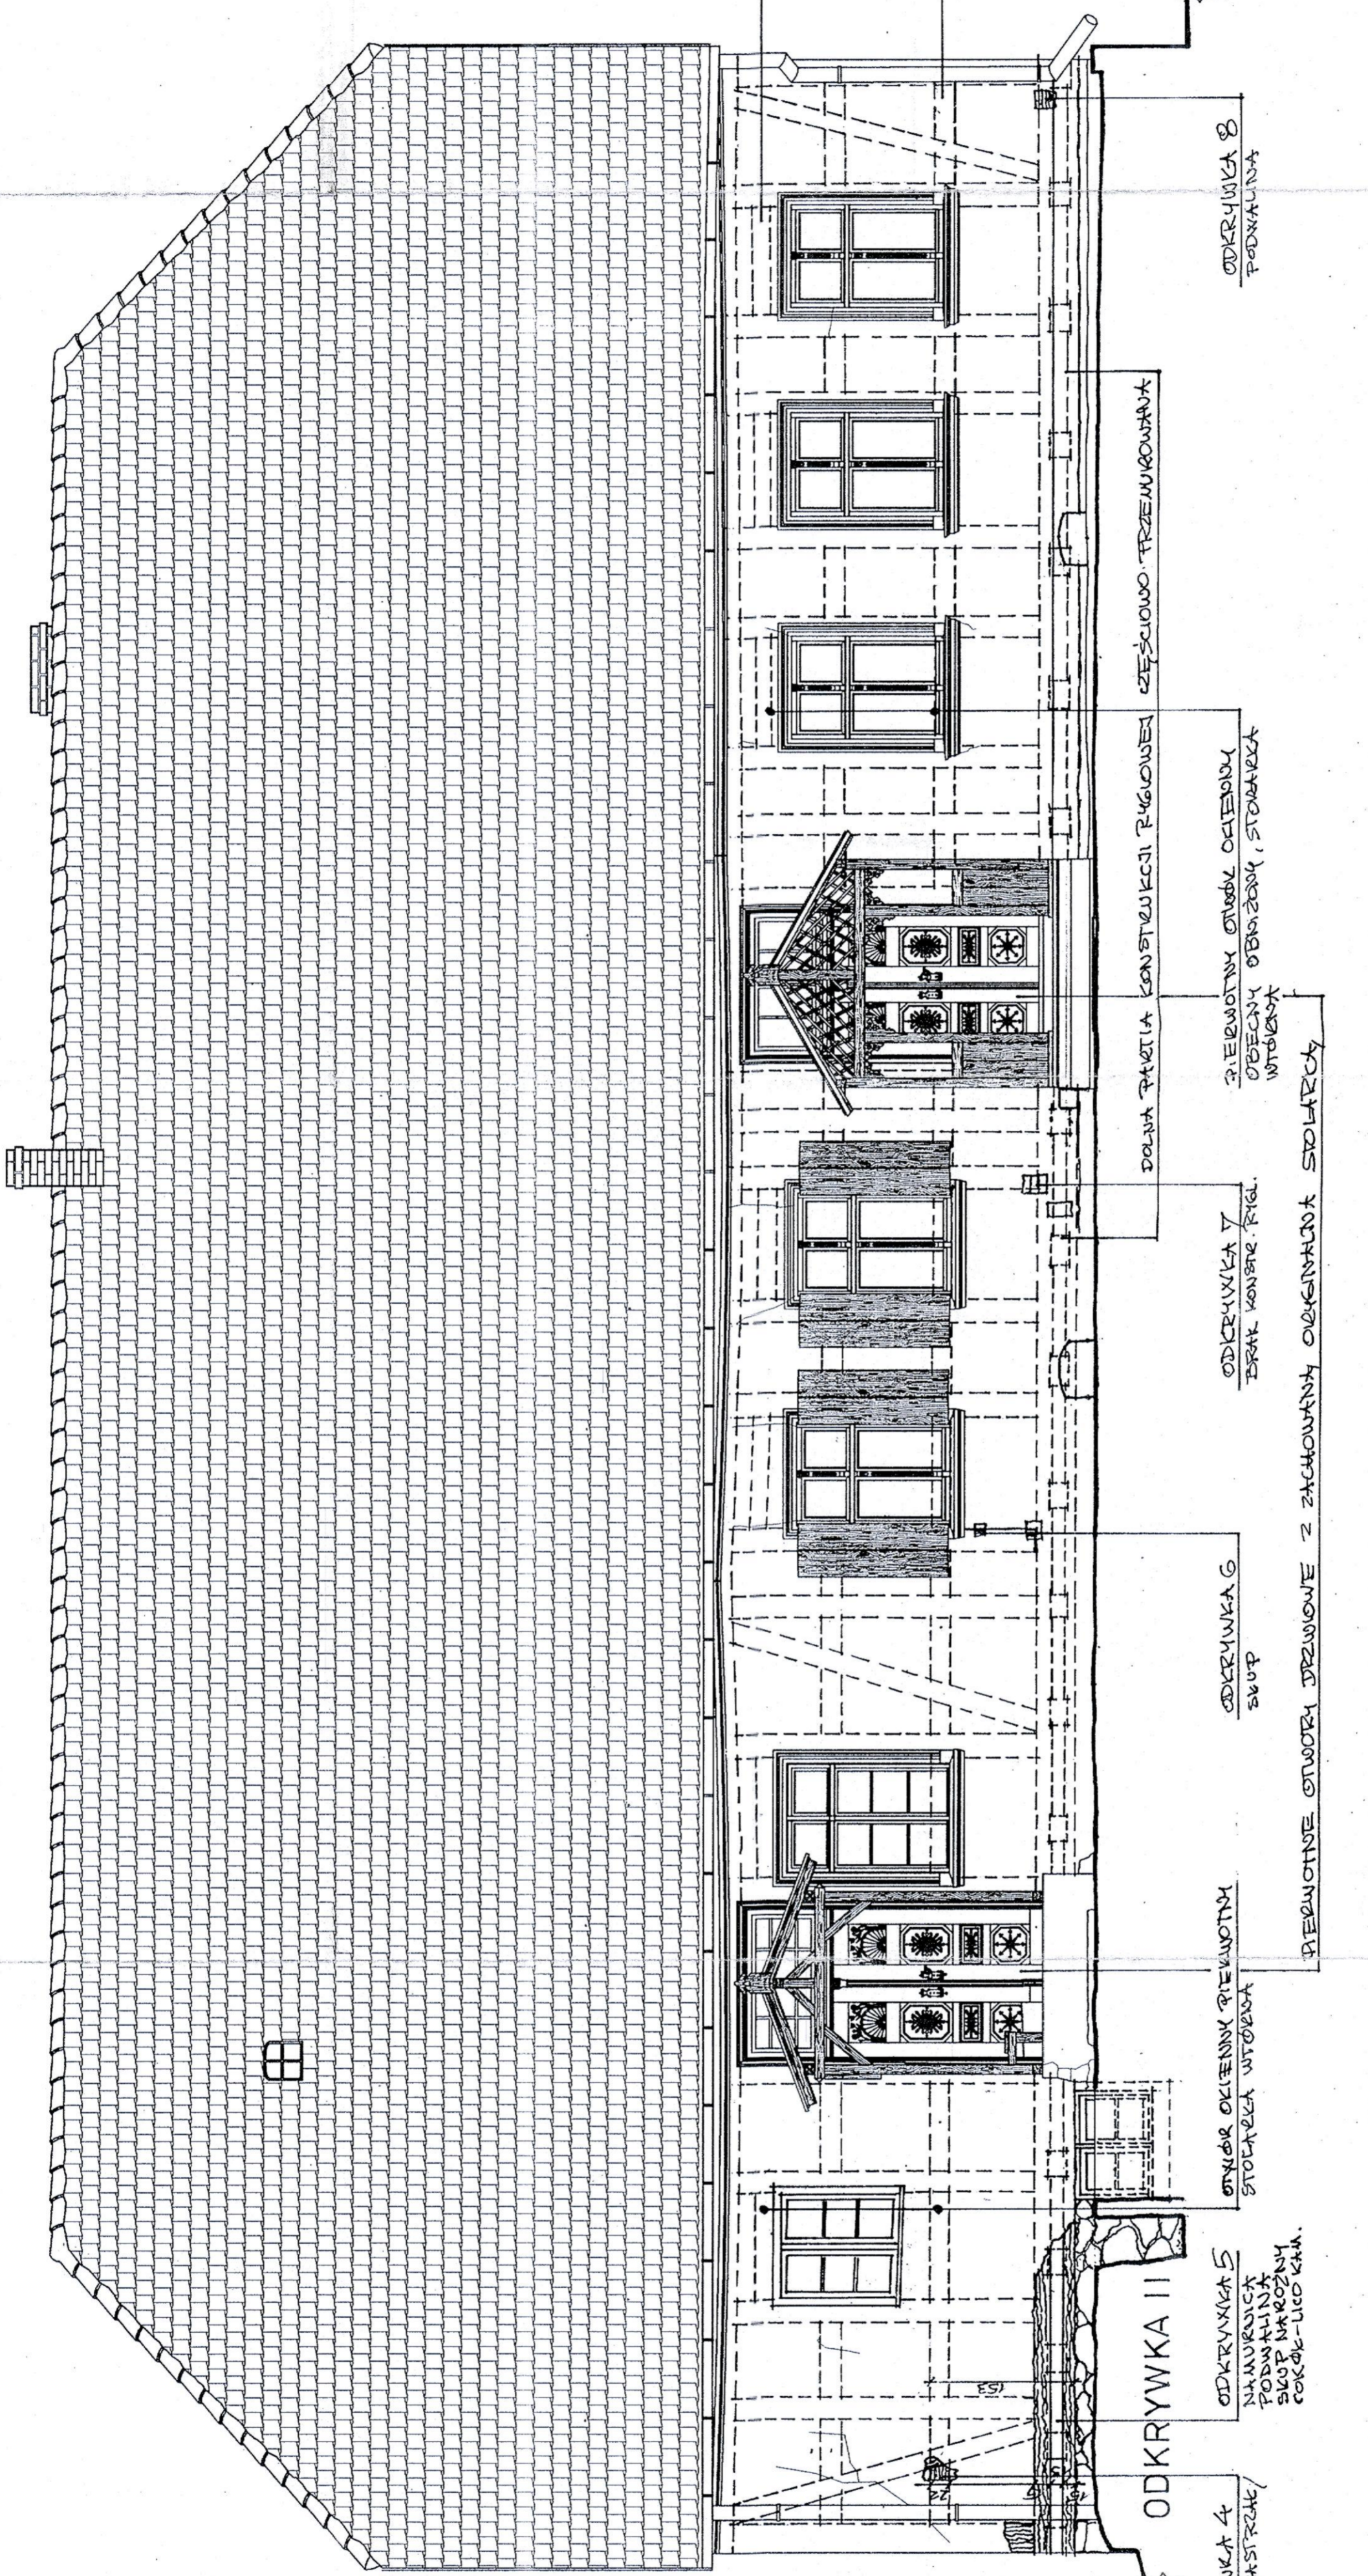
PIERWOTNY POZIOM RZĘDZ NADZIEMNYCH
 REKONSTRUKCYJNY POZIOM RZĘDZ TAKŻE PODKIELNICZYM

ODKRYWKA 4
 RIGIEL, ZASTRZEK

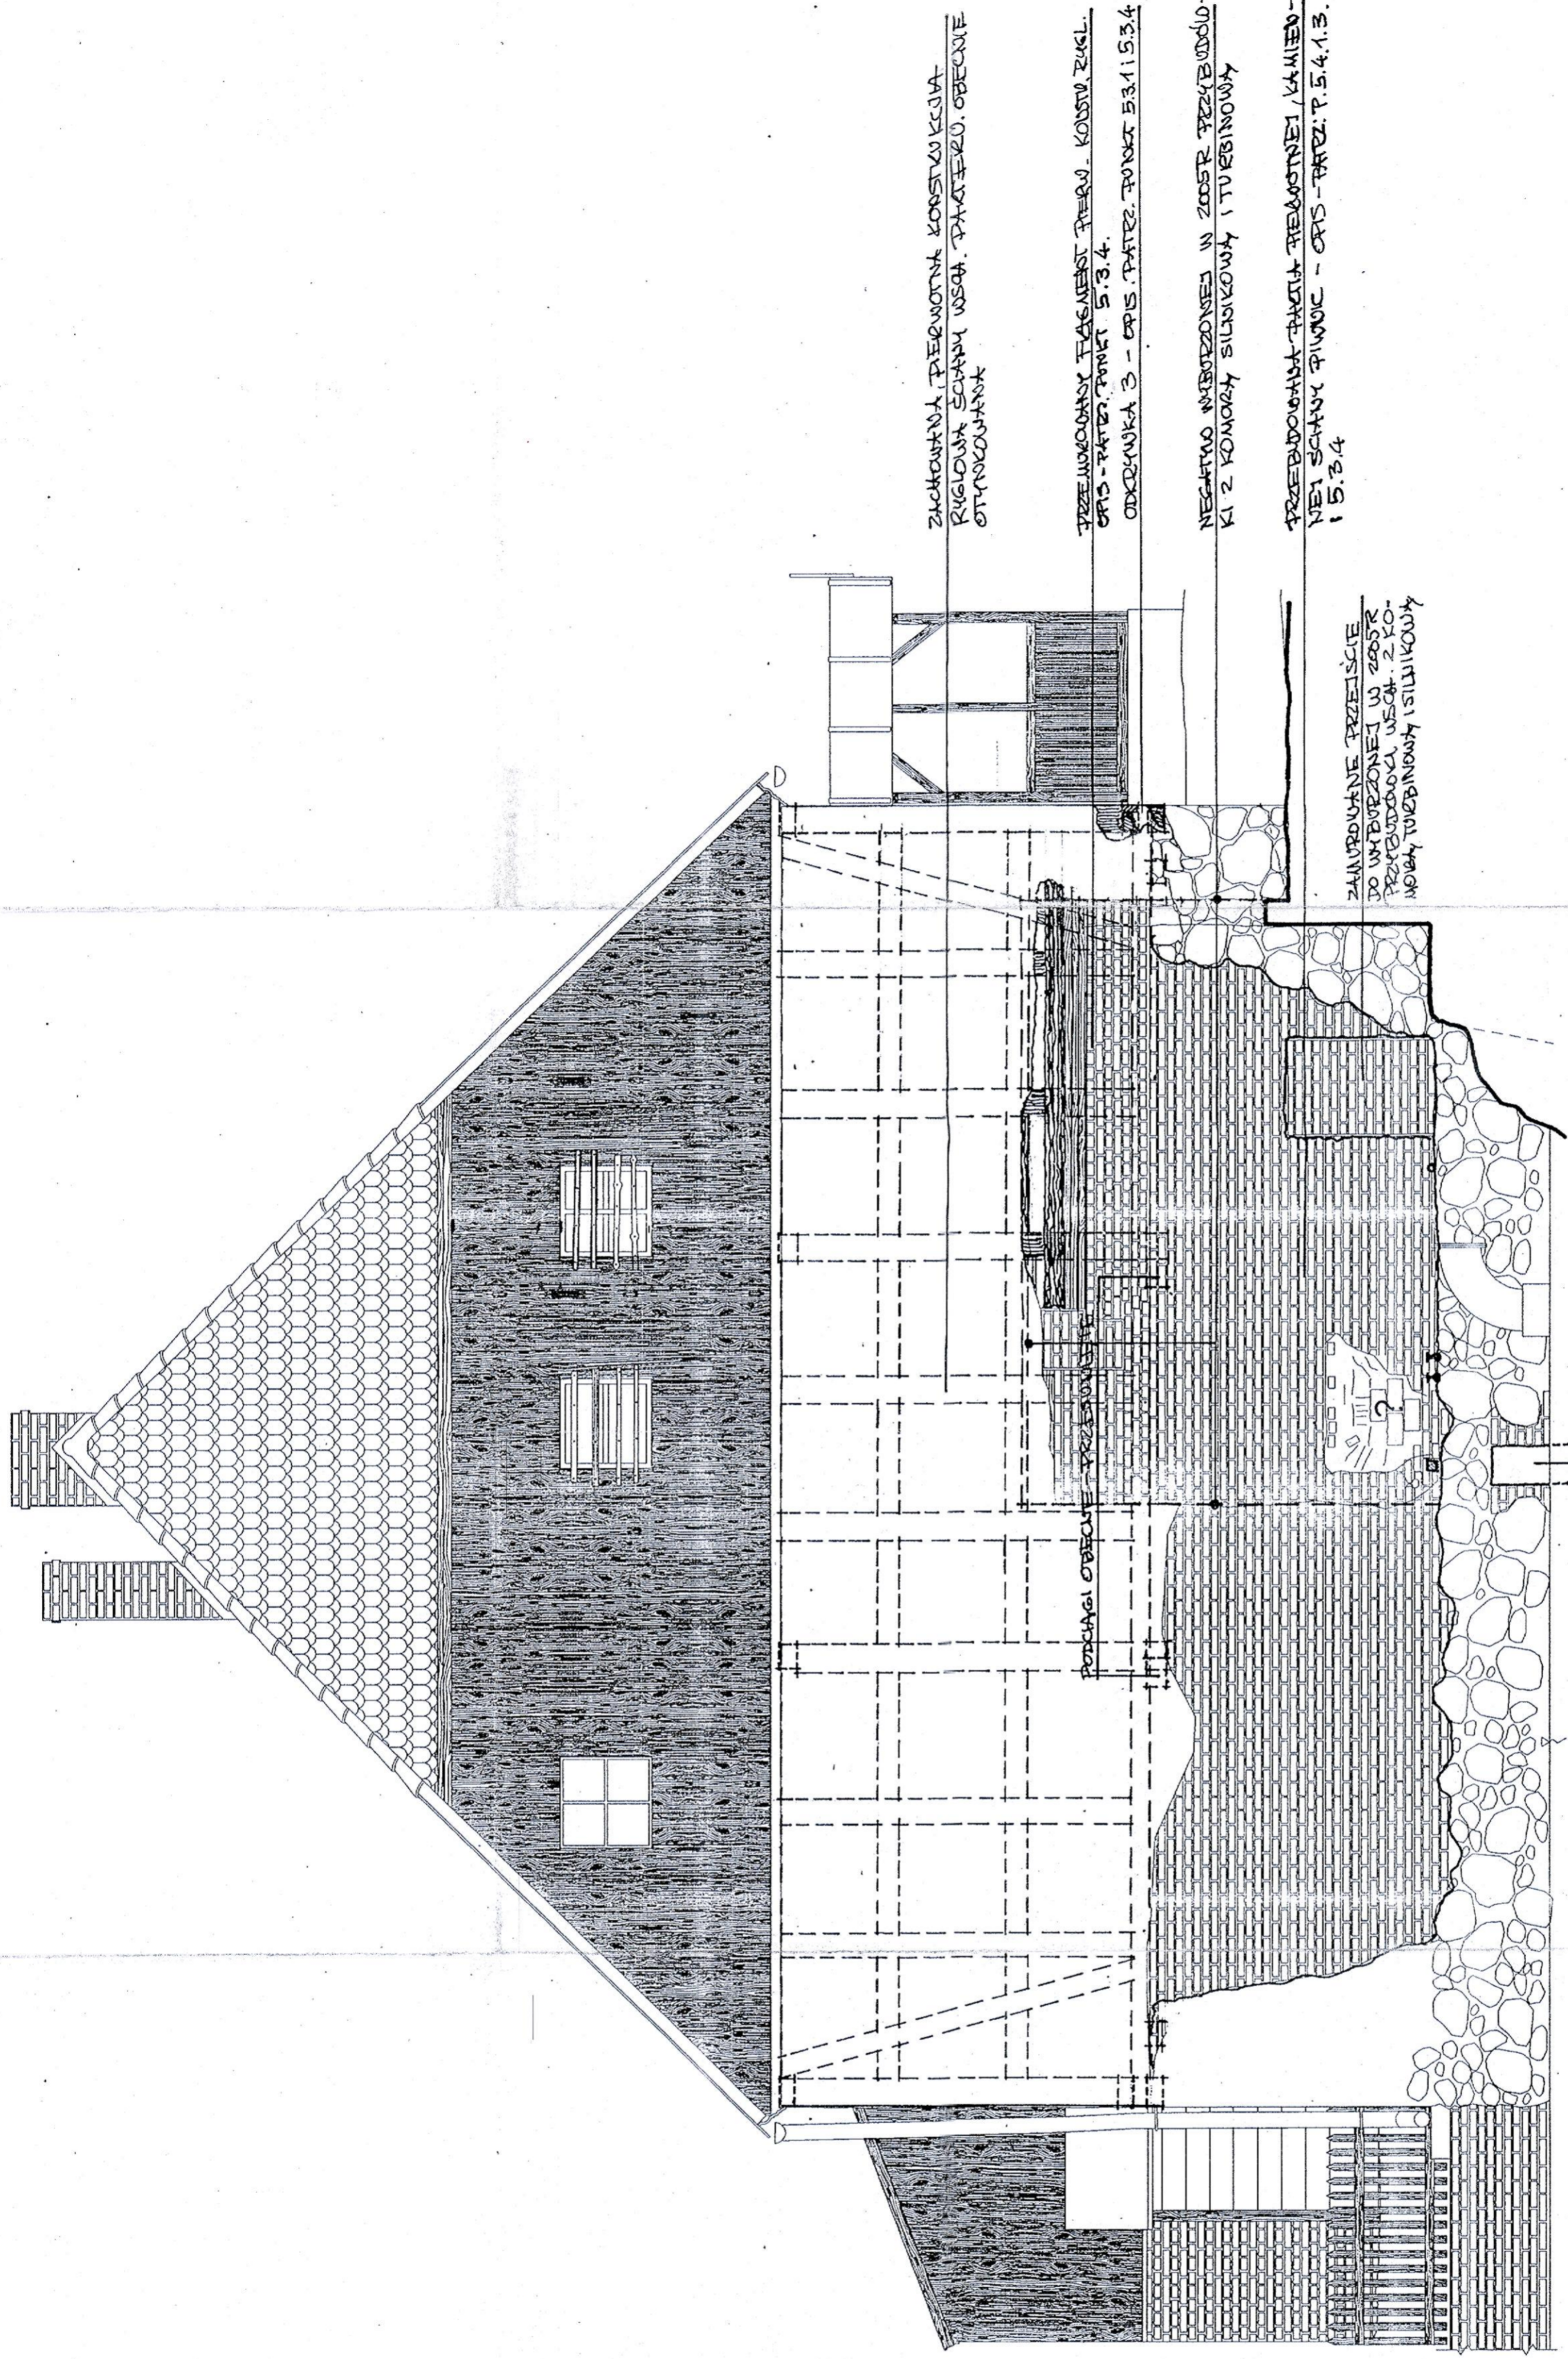
ZACHOWANA PIERWOTNA KONSTRUKCJA
RUGLOWA SZCZĄP WŁOŚC. POKR. FERO. OBECNIE
OTYNKOWANA

PRZEPROJEKTOWANY FASADNIST PRZEJW. KONSTR. ZUKL.
OPIS - PATER. PLANET 5.3.4
